FICHA DE VALORACIÓN INMUEBLE DE CONSERVACIÓN HISTÓRICA				ROL 118-060			
1.- IDENTIFICACIÓN DEL INMUEBLE							
REGIÓN	COMUNA	CALLE	NUMERO				
Región del Maule	Teno	Latorre	s/n				
ID PLANO	DENOMINACIÓN DE INMUEBLE		AUTOR (Arquitecto)				
ICH-1	Casa Familia Acevedo

FICHA DE VALORACIÓN INMUEBLE DE CONSERVACIÓN HISTÓRICA				ROL				
				10-8				
1.- IDENTIFICACIÓN DEL INMUEBLE								
REGIÓN	COMUNA	CALLE	NUMERO					
Región del Maule	Teno	Ortuzar	s/n					
ID PLANO	DENOMINACIÓN DE INMUEBLE							
ICH-2	Liceo Viejo

FICHA DE VALORACIÓN INMUEBLE DE CONSERVACIÓN HISTÓRICA				ROL 12-00011				
1.- IDENTIFICACIÓN DEL INMUEBLE								
REGIÓN	COMUNA	CALLE	NUMERO					
Región del Maule	Teno	Arturo Prat	298					
ID PLANO	DENOMINACIÓN DE INMUEBLE		AUTOR (Arquitecto)					
ICH-3	Municipalidad de Teno

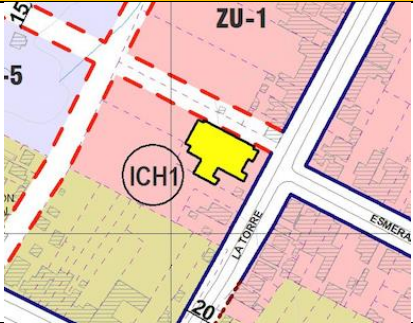
4.- RESEÑA VALORES Y ATRIBUTOS PATRIMONIALES DEL INMUEBLE							
4.1.- VALOR URBANO							
Contribuye en parte al valor urbano al sector, no obstante no representa un elevado aporte al paisaje urbano.

4.2.- VALOR ARQUITECTÓNICO							
Es característico de un estilo y tipología determinado, sin alcanzar un elevada calidad estética y arquitectónica. A la vez que no tiene un autor reconocido.

8.8.- DESCRIPCIÓN DEL INMUEBLE					
8.9.- ESTADO DE CONSERVACIÓN		8.10.- GRADO DE ALTERACIÓN		8.11.- APTITUD PARA REHABILITACIÓN	
ELEMENTO	ENTORNO	SIN MODIFICACIÓN		VIVIENDA	
BUENO	BUENO	x	POCO MODIFICADO	EQUIPAMIENTO	
REGULAR	x REGULAR	MUY MODIFICADO		COMERCIO	
MALO	MALO	OTRO		OTRO

9.- CONCLUSIONES Y RECOMENDACIONES
El patrimonio inmueble, es escaso, caracterizado por su singularidad y relevancia histórica conforme al patrón de poblamiento de la localidad, en conjunto con patrones culturales tradicionales y relación con el entorno agrícola productivo base de la ocupación del territorio. Se recomienda proteger el escaso inmueble de valor patrimonial existente, a la vez de potenciar su puesta en valor, por lo que se propone que es necesario incorporar protecciones legales e incentivar el reconocimiento del valor arquitectónico del inmueble dispuesto en esta zona centro de la localidad de Teno.

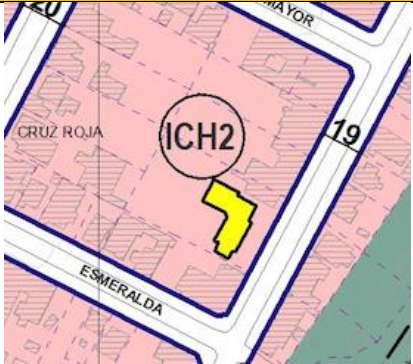
2.- PLANO DE UBICACION		3.- FOTO DEL INMUEBLE

4.- RESEÑA VALORES Y ATRIBUTOS PATRIMONIALES DEL INMUEBLE								
4.1.- VALOR URBANO								
Se destaca por su aporte al paisaje urbano y forma parte de un conjunto con un nivel medio de valor patrimonial

4.2.- VALOR ARQUITECTÓNICO								
No tiene un autor reconocido pero es característico de un estilo y tipología determinado sin alcanzar un elevada calidad estética y arquitectónica

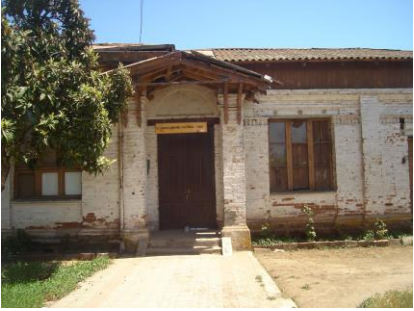
8.9.- ESTADO DE CONSERVACIÓN			8.10.- GRADO DE ALTERACIÓN		8.11.- APTITUD PARA REHABILITACIÓN	
ELEMENTO	ENTORNO		SIN MODIFICACIÓN		VIVIENDA	
BUENO	BUENO		POCO MODIFICADO		EQUIPAMIENTO	
REGULAR	x	REGULAR	x	MUY MODIFICADO	COMERCIO	
MALO		MALO		OTRO	OTRO

Se recomienda proteger el inmueble de conservación histórica, por su reconocimiento social comunitario y aporte significativo al paisaje urbano de la zona de mayor consolidación y data de poblamiento de la localidad. Se advierte aptitud de ser intervenidos por su vocación de uso de edificación de carácter pública.
